Toyota Corolla

VIN: NMTBZ3BE70R072656

2020

Generat pe 17.03.2025, 19:36

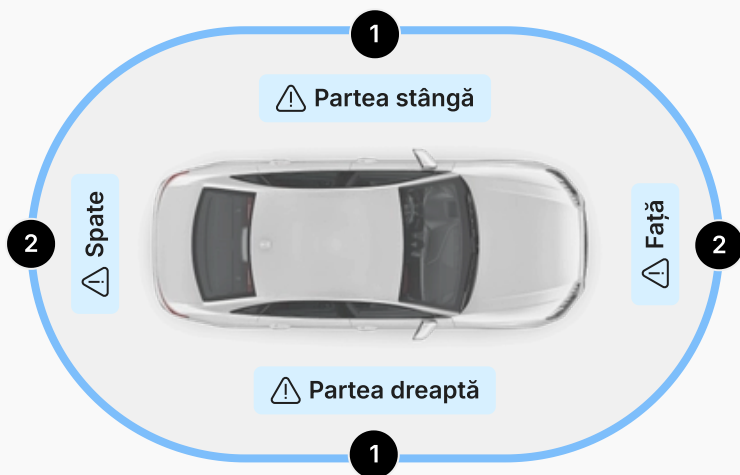
Daune pe partea stângă:

Stânga / Portieră față

Daune frontale:

Față / Bară de protecție

Față dreapta / Bară de protecție

Daune pe partea dreaptă:

Dreapta / Portieră față

Spate stânga / Bară de protecție

Spate dreapta / Bară de protecție

03.2021

Părți afectate

Partea stângă

Față

Partea dreaptă

Spate

Costul estimativ al reparațiilor

6.001 RON – 14.000 RON

Cauza posibilă

Necunoscut

Categoriile de daune

Părți exterioare ale caroseriei

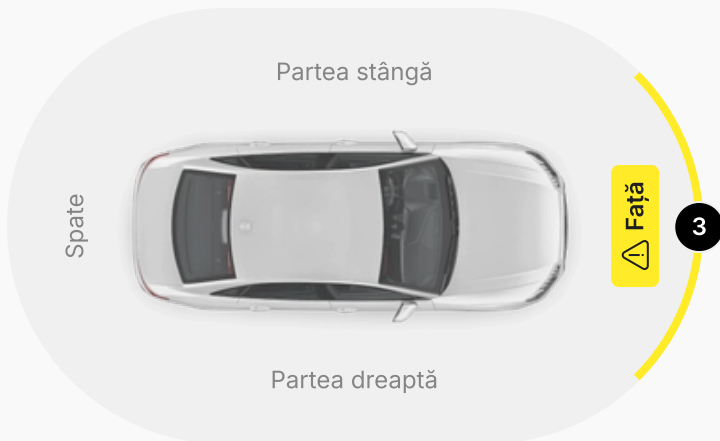
Daune frontale:

Față / Bară de protecție

Față stânga / Bară de protecție

Față dreapta / Bară de protecție

01.2024

Părți afectate

Față

Costul estimativ al reparațiilor

6.001 RON – 14.000 RON

Cauza posibilă

Necunoscut

Categoriile de daune

Părți exterioare ale caroseriei

Iluminat exterior

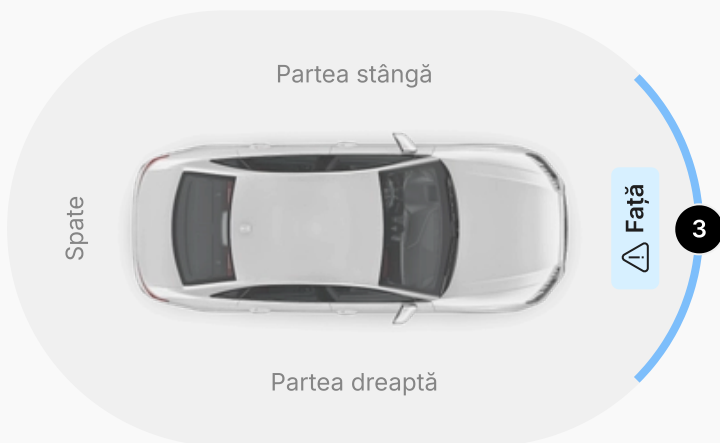
Daune frontale:

Față / Bară de protecție

Față stânga / Bară de protecție

Față dreapta / Bară de protecție

02.2024

Părți afectate

Față

Costul estimativ al reparațiilor

6.001 RON – 14.000 RON

Cauza posibilă

Necunoscut

Categoriile de daune

Părți exterioare ale caroseriei

Iluminat exterior
